Abschlussbericht über das Fischsterben in der Rohr und Alten Lune

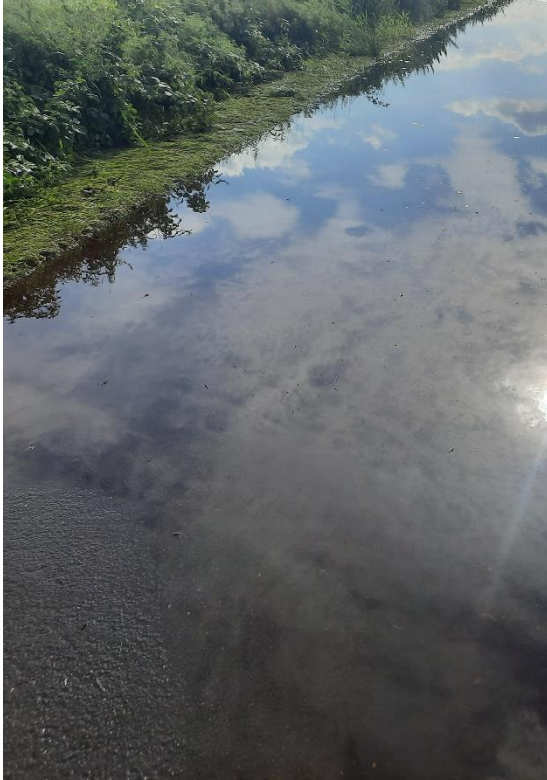
Abbildung 6 Überschwemmter Weg - Bei Probenahme 1

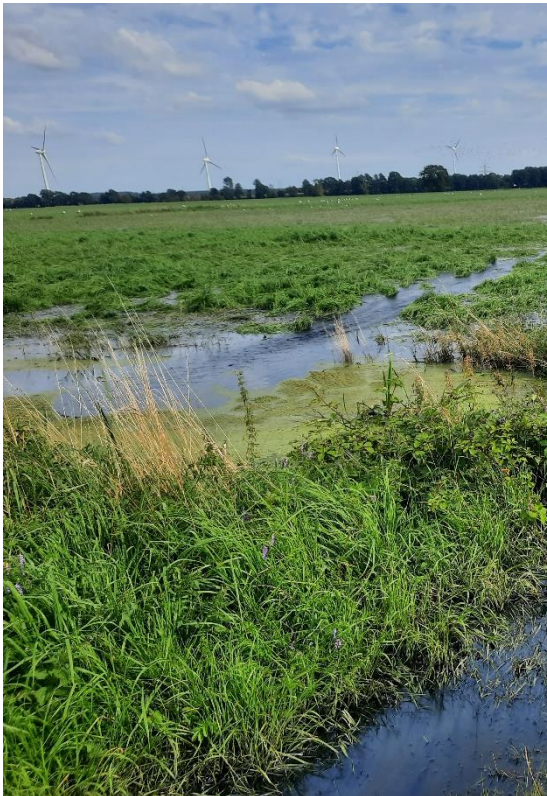
Abbildung 7 Überflutetes Feld mit Ablauf des Wassers in Schöpfwerkszuleiter Schiffdorf-Apeler

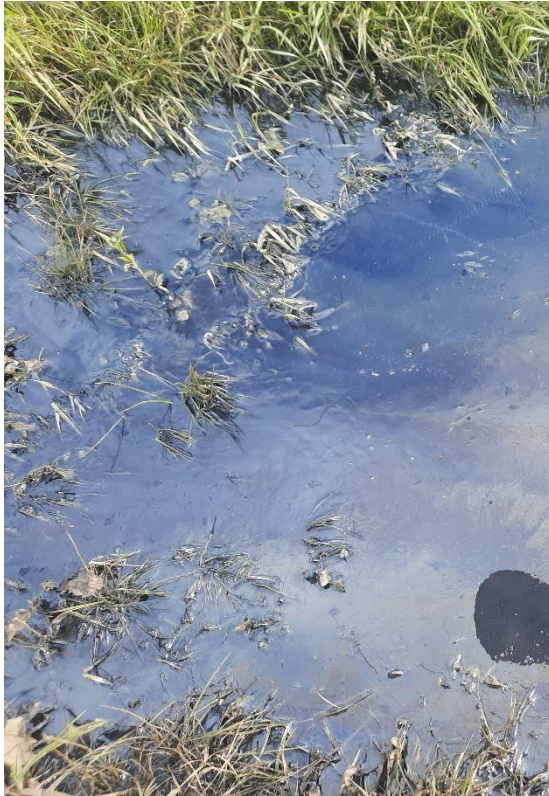
Abbildung 8 Huminschicht auf der überschwemmten Überführung

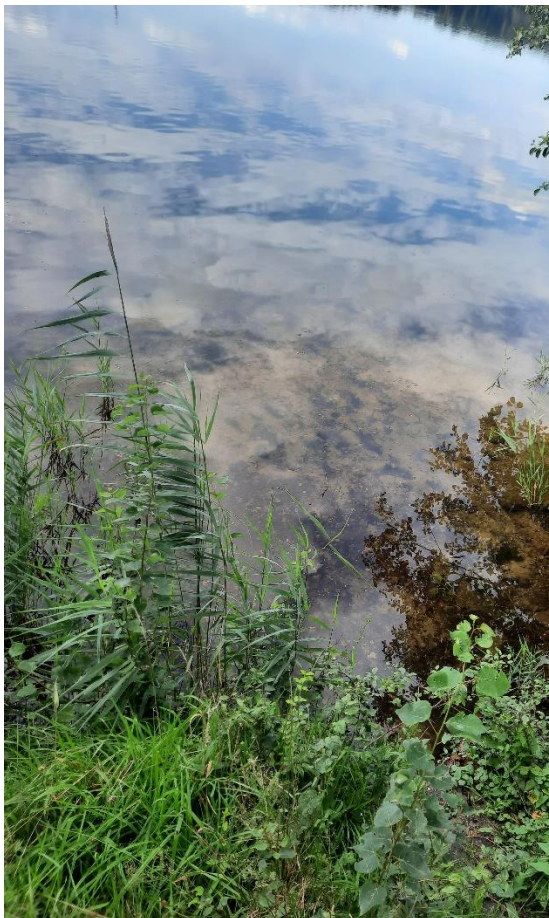
Abbildung 9 Apeler See - nicht betroffen

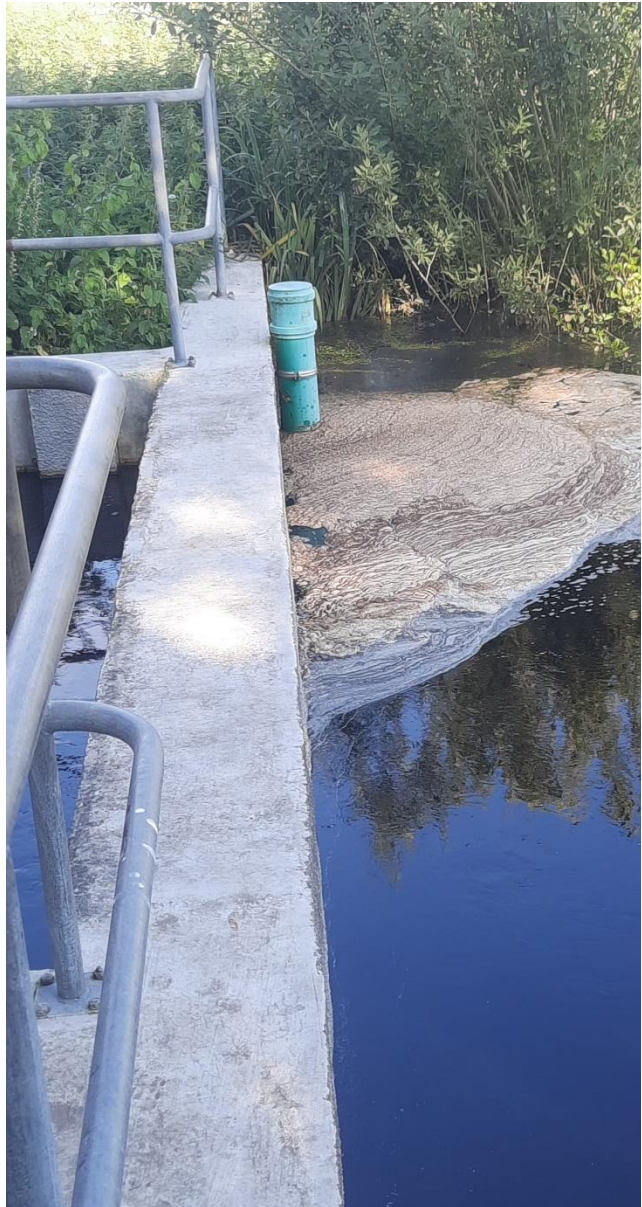
Abbildung 11 Schaumbildung vor dem Siel - in der Rohr

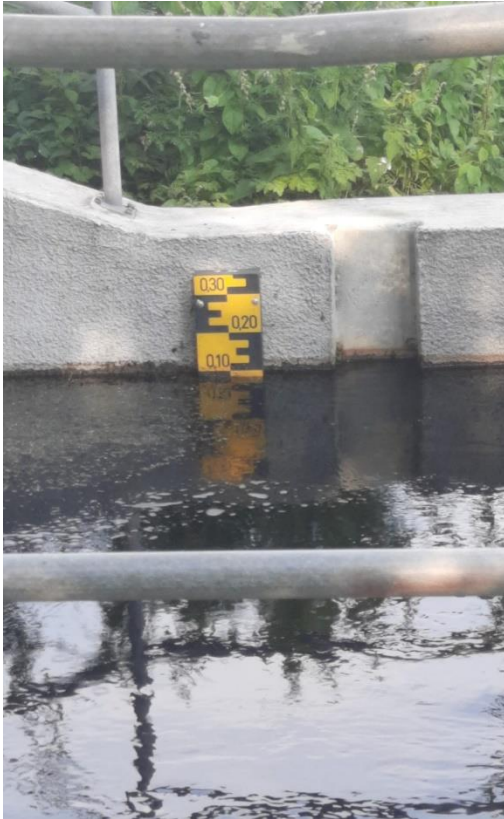
Abbildung 12 Wasserstand in der Rohr am
14.08.2023

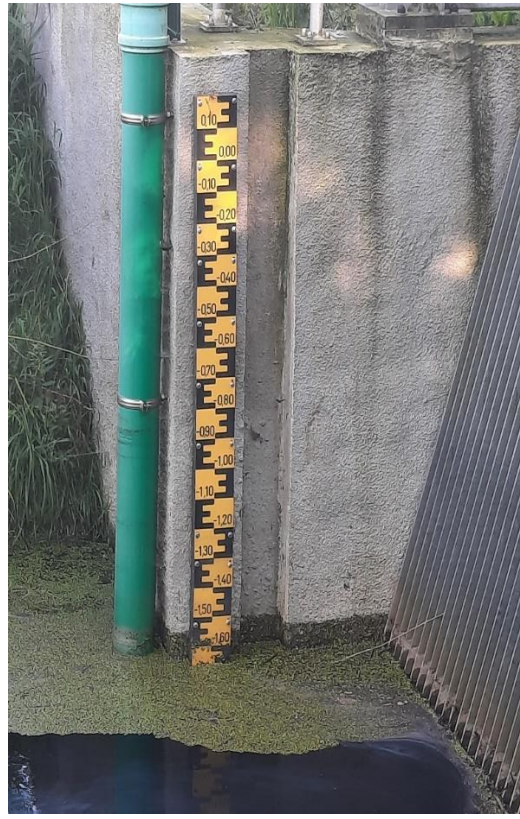
Abbildung 13 Wasserstand Schöpfwerkszuleiter Schiff-
dorf-Apeler Schöpfwerk am 14.08.2023

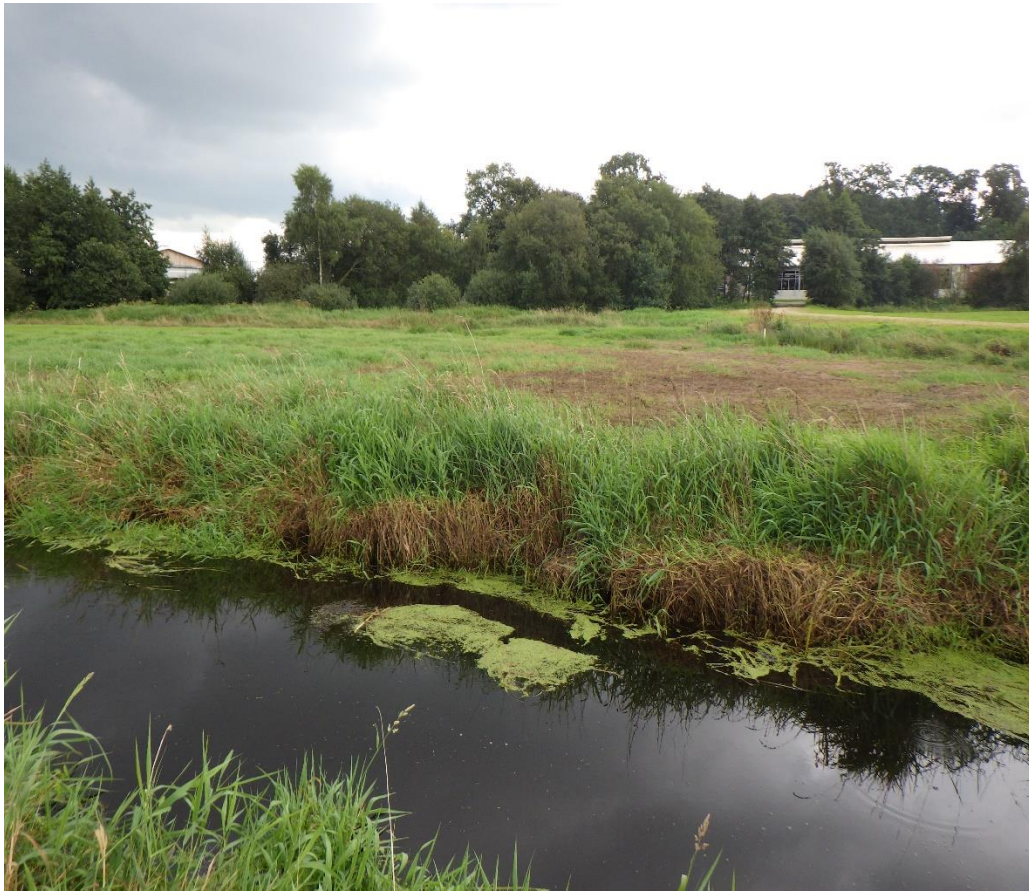
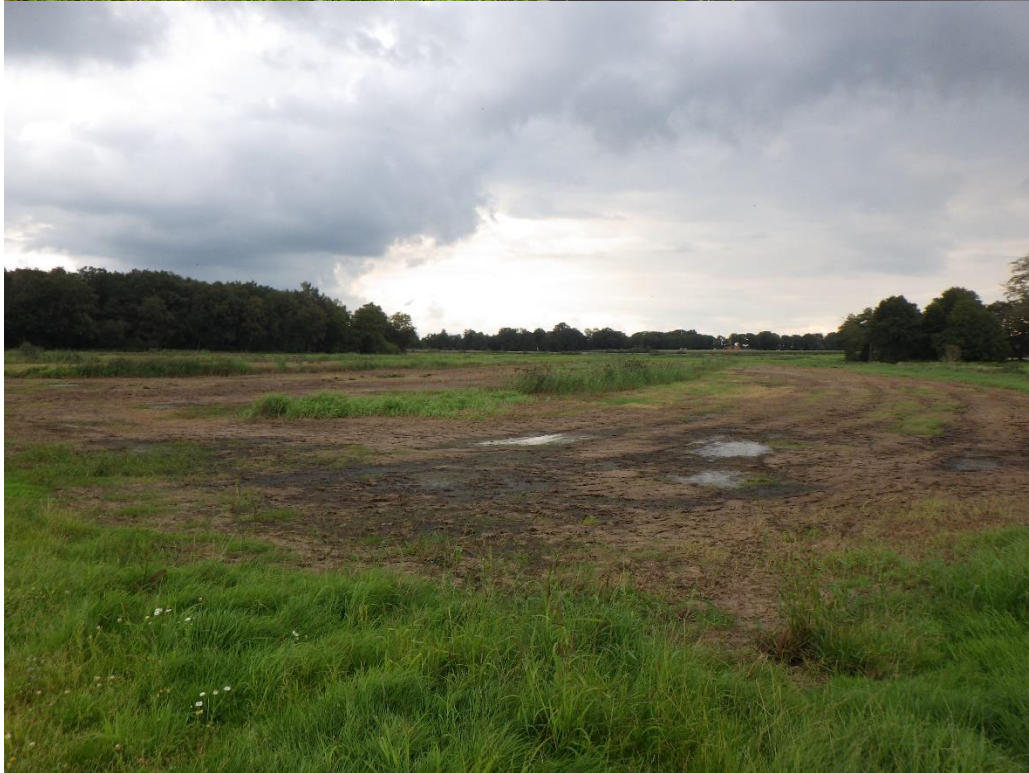
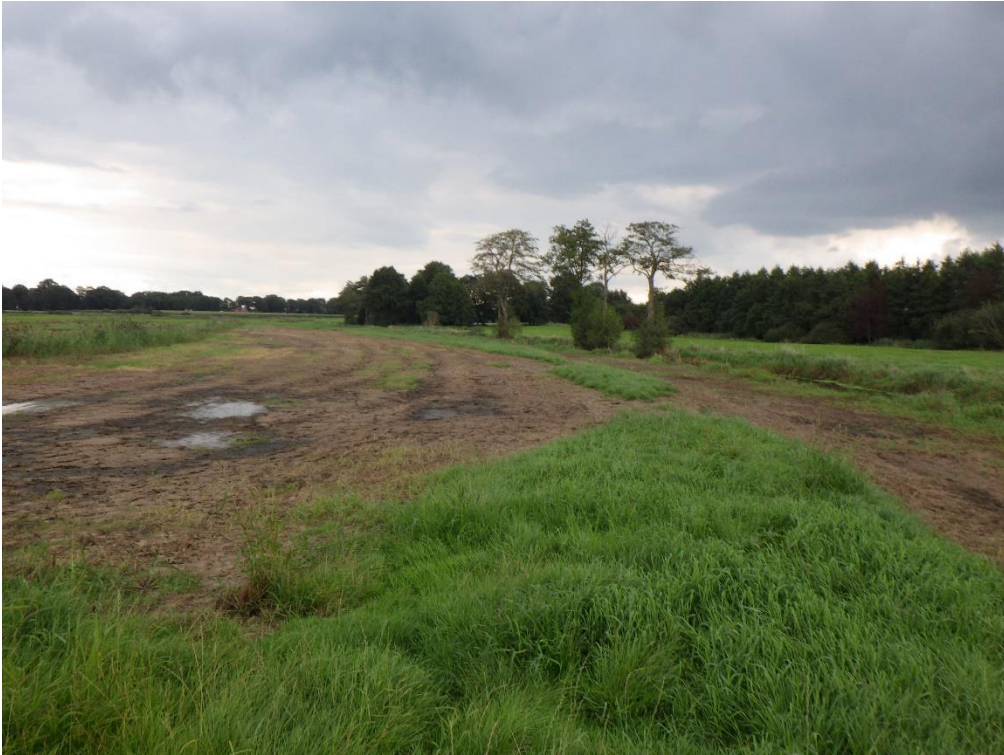
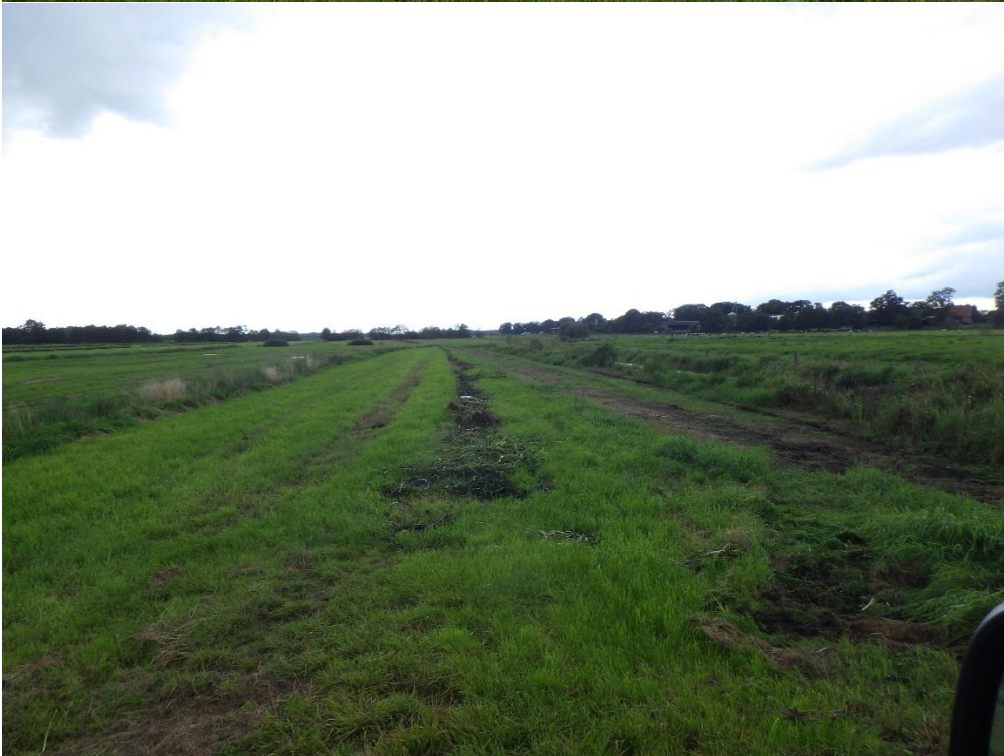
Anhang – 2 Bilder – weitere überschwemmte Felder Rohr Mittellauf
